DIAGNOSTIC RÉSEAU

AVEC UN ANALYSEUR DE RÉSEAU ET D'ÉNERGIE TRIPHASÉ

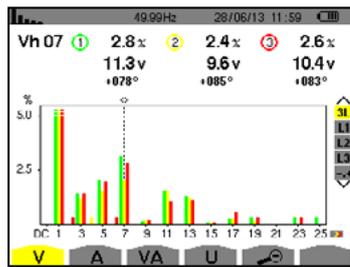
Les valeurs de la distorsion harmonique totale (THD) sont correctes. En revanche, les mesures d'harmoniques montrent des valeurs élevées pour les harmoniques de rang 5 et 7, mais elles restent en deçà des valeurs maximum tolérées par la norme européenne.

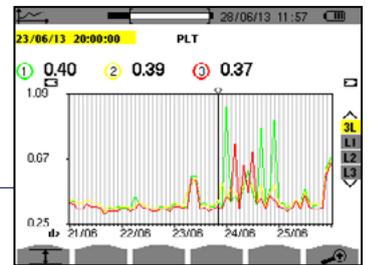
Les autres mesures réalisées, à une fréquence constante de 50 Hz, n'ont pas mis en évidence de dysfonctionnement particulier, ni de défaut de qualité de la tension délivrée :

- Flicker : ok
- Déséquilibre : ok
- Variations lentes : ok
- Surtensions : aucun
- ...

Des creux de tension, des interruptions courtes et longues (> 10 minutes) ont été capturées. On peut constater, d'après les mesures, que ces perturbations sont surtout sur L1. Encore une fois, ces caractéristiques ne justifient pas le déclenchement du disjoncteur.
